Le drone aérien en appui des inspections géotechniques souterraines

Sécurité des cavités, des carrières et entreposages souterrains

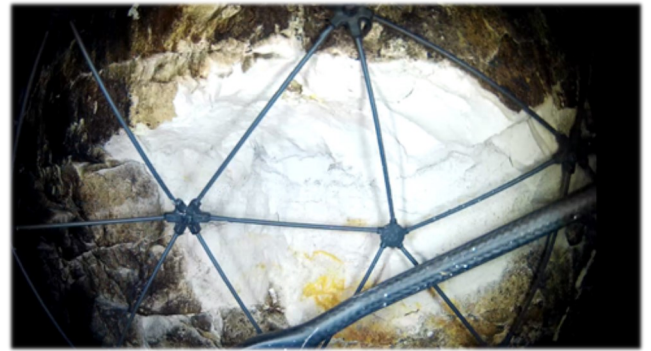
Inspection d'une cavité de « grande hauteur »

La partie sommitale d'une cavité en activité est affectée par la chute d'un bloc de faible volume. L'inspection effectuée avec le drone dans un délai court et en toute sécurité met en évidence une fracturation de la craie susceptible de générer un effondrement plus important. Le traitement du secteur, défini et mis en œuvre rapidement, a permis d'éviter un arrêt de l'activité pénalisant économiquement.

Observation rapide et précise d'une cicatrice d'arrachement en grande hauteur

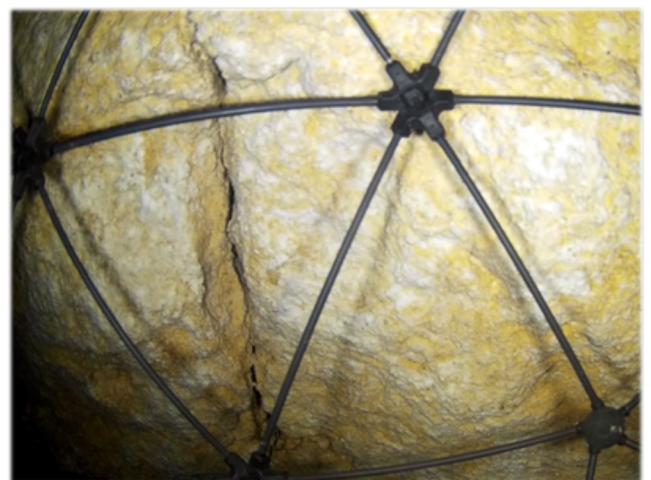
Diagnostic et suivi géotechniques d'une cavité inaccessible

Une cavité située à faible profondeur, difficile d'accès et sous des enjeux à protéger, a fait l'objet d'une inspection initiale qui a conclu à la nécessité de suivre périodiquement son état de dégradation. Le drone aérien est utilisé pour renforcer cette surveillance périodique en permettant l'observation et le suivi télédistancé de l'évolution de fissures ouvertes, notamment au regard des infiltrations d'eau potentielles, dans l'attente de travaux de mise en sécurité.

Caractérisation fissurale morphologique, mécanique et hydrologique
